Service Départemental RTM de l'Isère	   
Commune de TULLINS Modification de la carte des alés	
Date : 30 novembre 2015	Version de document : 1

Contexte

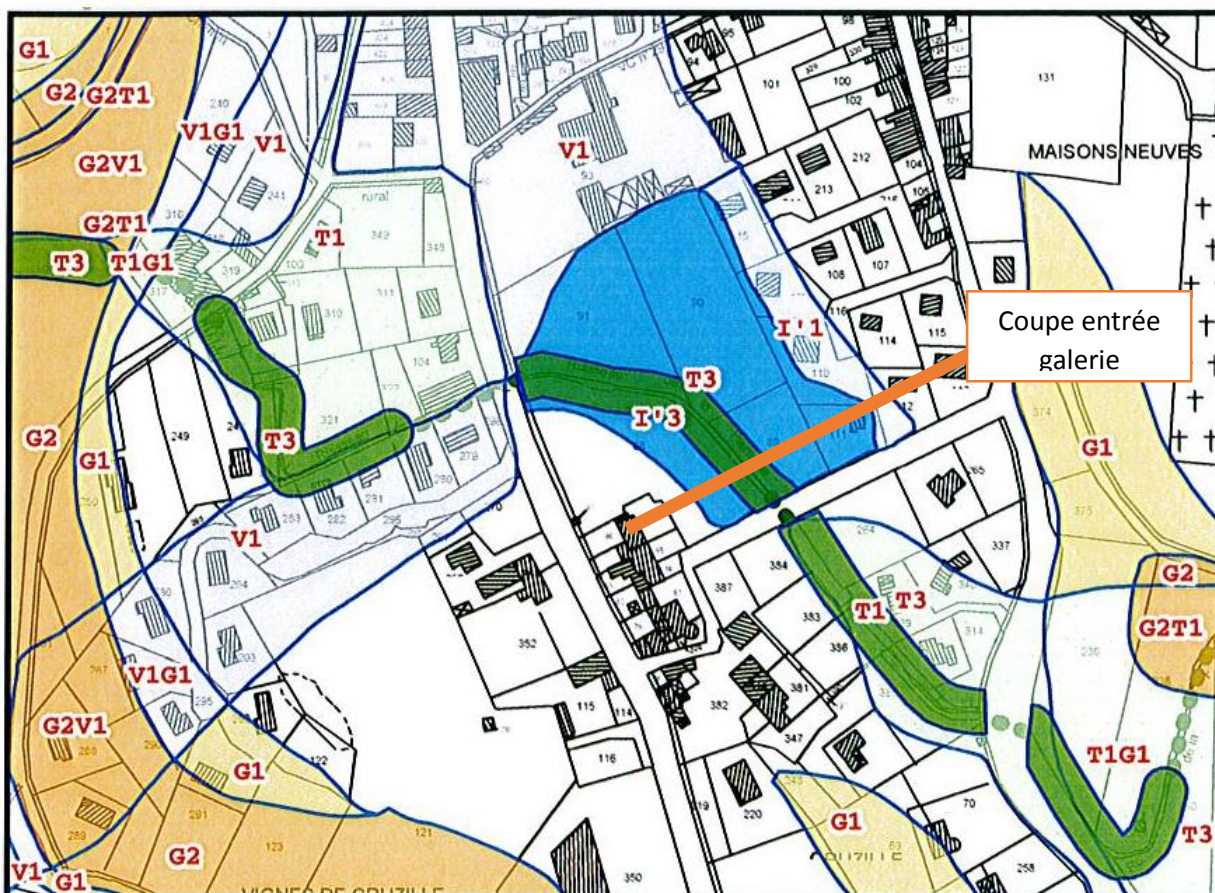
Carte des aléas avant modification

sont surélevés et les terrains remblayés. C'est ce qui avait motivé le classement en zone d'aléa fort d'inondation de pieds de versant l'3. Cet aléa correspond à une zone présentant une hauteur de submersion supérieure à un mètre, une vitesse d'écoulement très faible et une absence de transport solide.

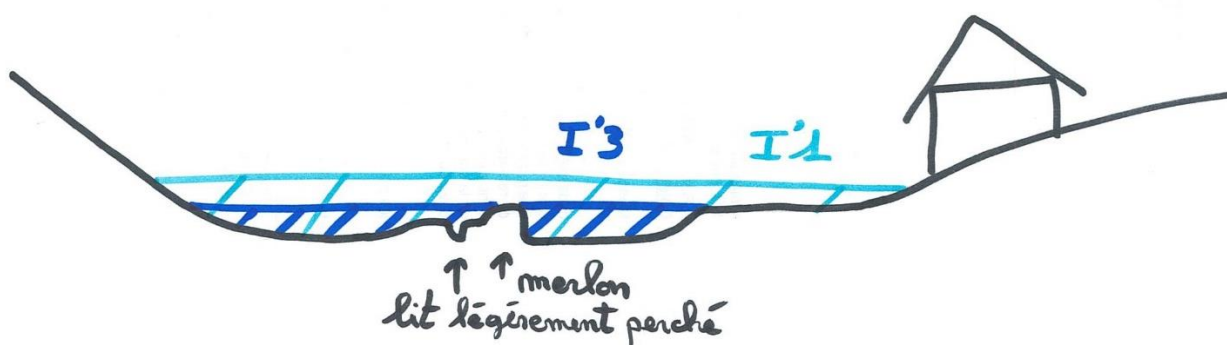
FIGURE 1 COUPE SCHEMATIQUE A L'ENTREE DE LA GALERIE

La visite du dalot, et notamment la présence de ce mur, entrainera une remontée conséquente des lignes d'eau et ce même en absence de prise en compte d'éventuels embâcles. Une analyse sommaire de la topographie locale montre que le haut du mur présent dans la galerie correspond à peu près au niveau du merlon présent rive gauche.

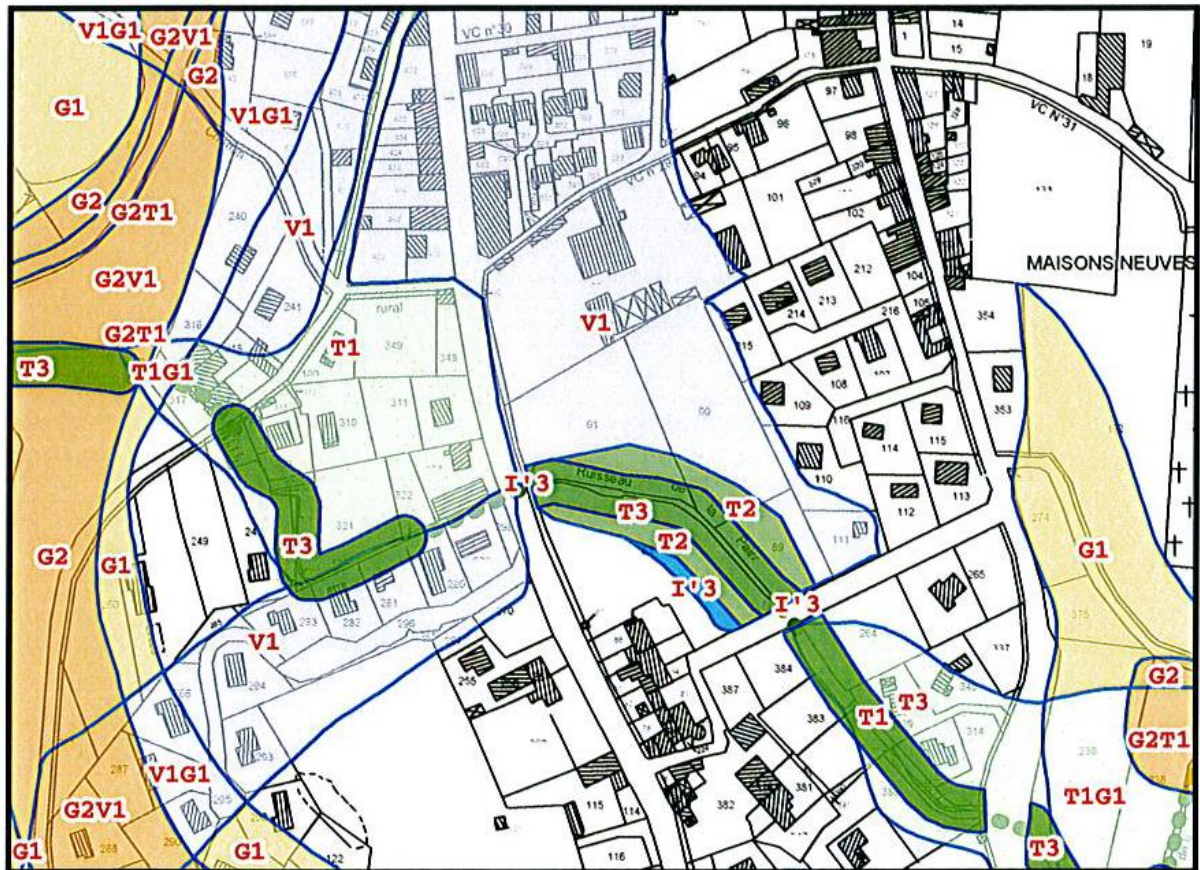
Carte des aléas après modification

Il semblerait que cette restriction de section du dalot n'ait pas été prise en compte dans le cadre de la révision proposée en 2011. La restriction impose, en l'état actuel et même sans réaliser d'hypothèses quant à une éventuelle obstruction au moins partielle par des embâcles, des cotes d'inondation dépassant le mètre de hauteur (hauteur du merlon par rapport aux parties basses du terrain naturel). Cette hauteur d'eau justifie donc un aléa fort d'inondation de pied de versant I'3. C'est pourquoi, au regard de la visite de terrain réalisée, il est nécessaire de conserver la version initiale de la carte d'aléas. La modification proposée en 2011 ne correspond pas à la réalité telle qu'elle peut être constatée aujourd'hui.

Néanmoins l'extension vers le nord pourrait être raffinée, dans le sens de la modification réalisée en 2011. Pour ce faire il serait nécessaire de réaliser une étude sommaire, notamment au regard de données topographiques précises. Il est à noter que les relevés LIDAR réalisés dans le cadre de l'application de la directive européenne relative aux inondations couvrent ce secteur de TULLINS.

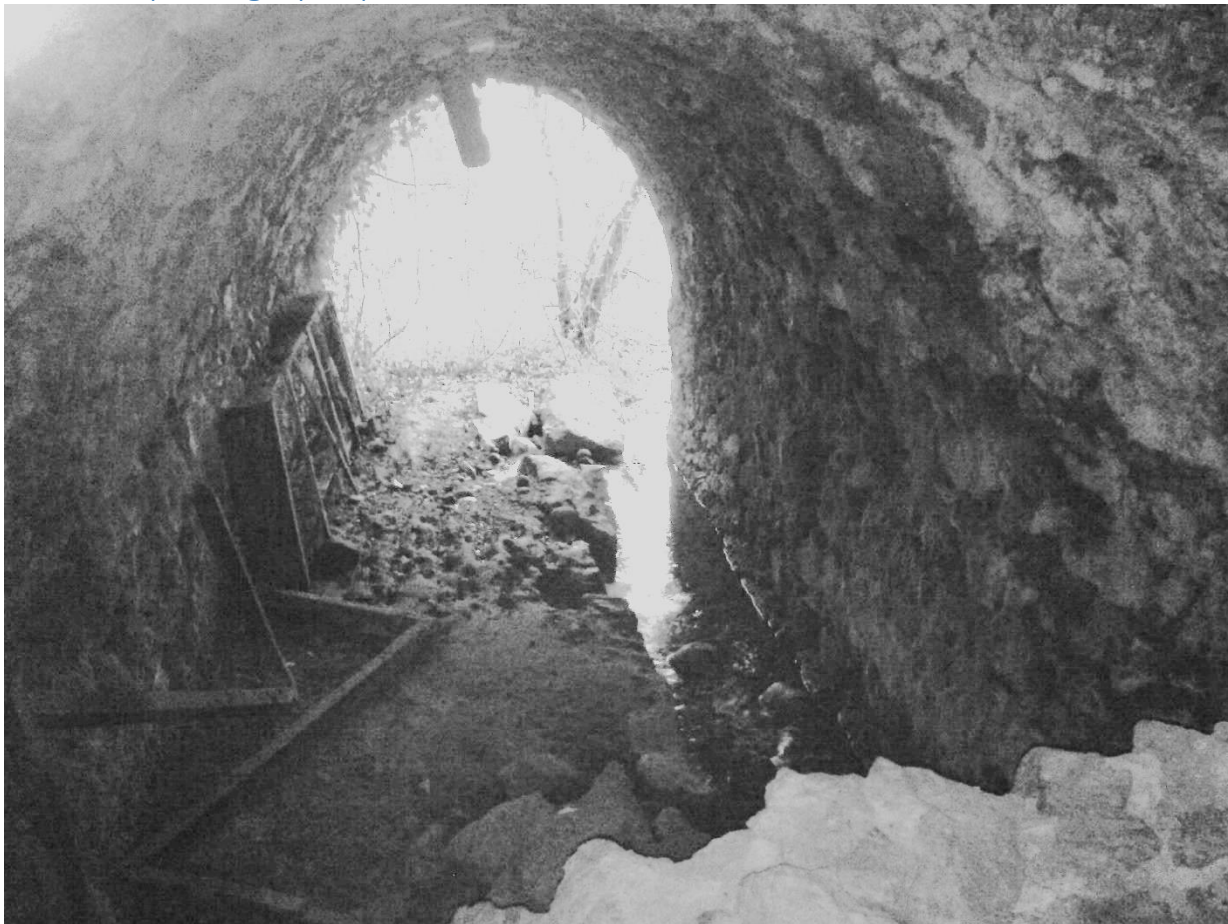
PHOTO 1 : SORTIE DU DALOT DEPUIS LE MUR

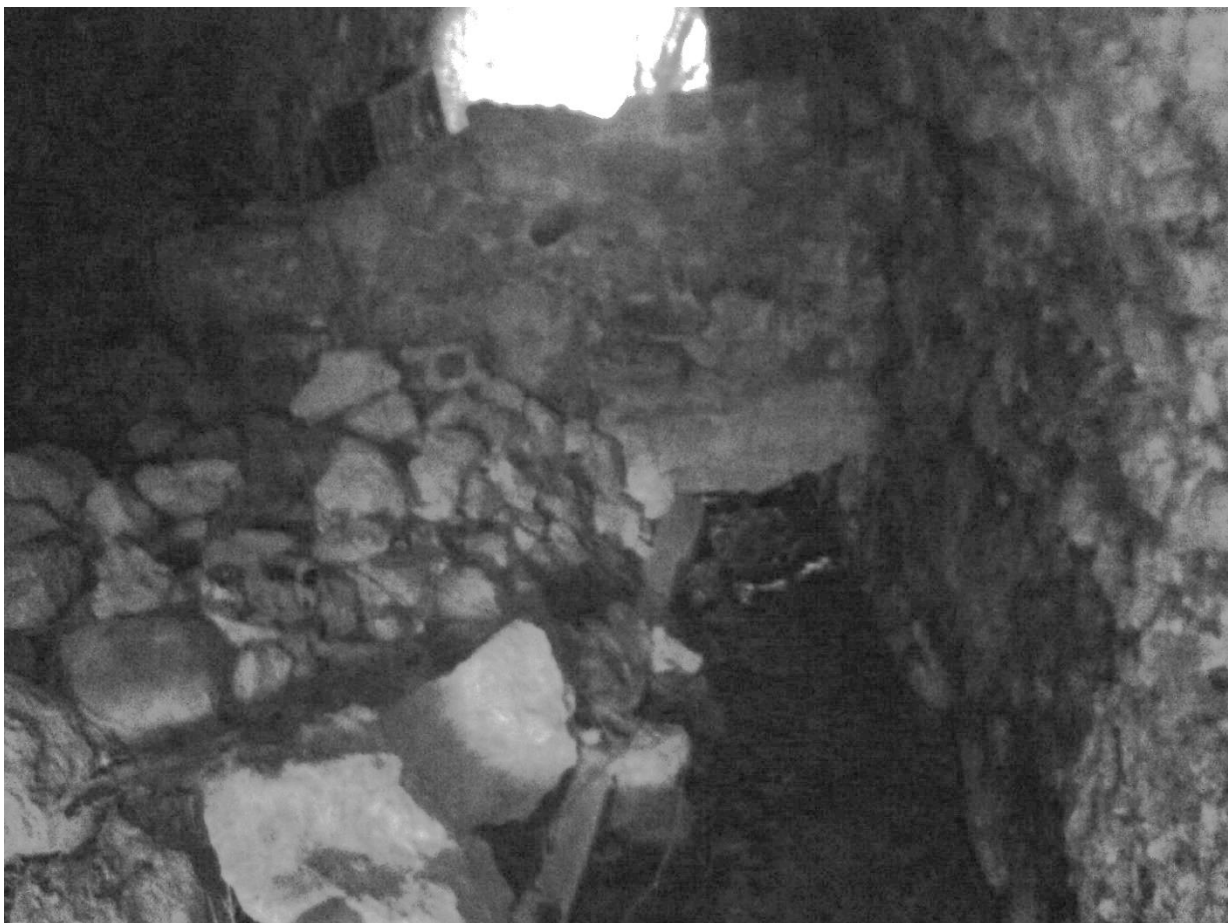
La visite du dalot a néanmoins mis en évidence la présence d'un mur, en pierre maçonnée très dégradé en travers du dalot. Une ouverture de 300mm x 300mm permet le rétablissement des écoulements fréquents. Ce mur d'une hauteur de l'ordre du mètre empêche le bon écoulement des eaux et crée une rétention, au droit du fond du thalweg.

- Le site joue le rôle de bassin écrêteur, permettant de limiter les débits à l'aval en stockant les écoulements à l'amont du remblai de l'allée des Soupirs.
- La présence du mur, en mauvais état, entraîne un risque de ruine rapide de ce dernier et par conséquent de libération d'un débit supérieur à l'aval par rapport à celui qui correspondrait à une situation non-aménagée.

PHOTO 2 : MUR DANS LE DALOT

Le nombre d'habitations à l'aval est limité et ces dernières sont plutôt en hauteur par rapport au fond du thalweg. Le principal enjeu est la voie ferrée traversée par le torrent. Si la fonctionnalité de laminage des débits n'est pas souhaitée, la destruction du mur est à réaliser pour supprimer les risques de rupture accidentelle. Cela doit

néanmoins faire l'objet préalablement d'une analyse au moins sommaire des impacts à l'aval. Si cette fonctionnalité de stockage doit être pérennisée, la restriction hydraulique devrait être placée à l'amont du dalot, afin d'éviter toute mise en charge de ce dernier (problématique d'érosion interne susceptible d'aller jusqu'à l'effondrement du dalot. Une expertise plus poussée de la maçonnerie, un curage de la traversée et de l'amont ainsi que des reprises ponctuelles au niveau de la maçonnerie sont à prévoir.

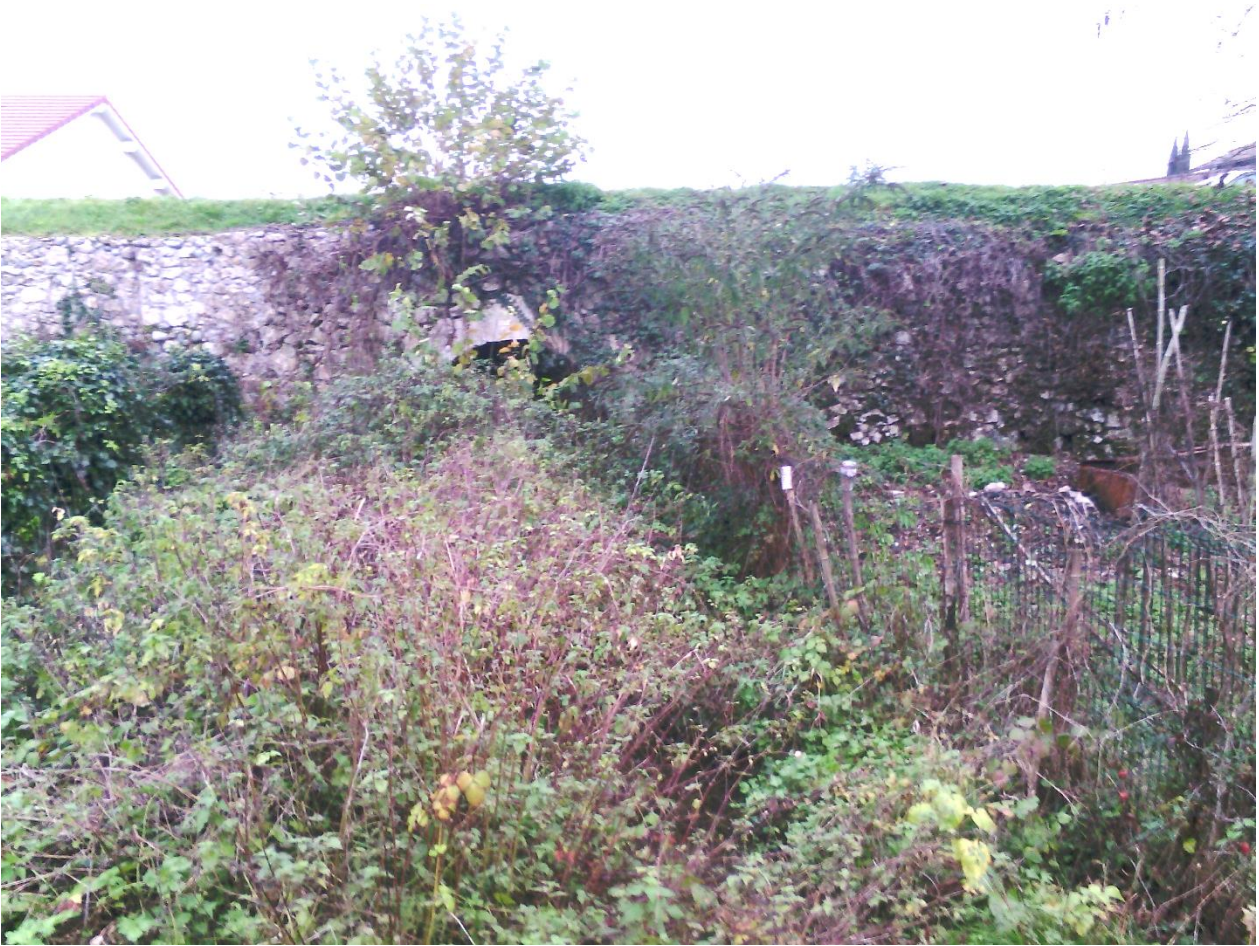
PHOTO 3 : ENTREE DU DALOT

Dans tous les cas, la mise en place d'un piège à embâcles (de type rails IPN foncés) à l'amont de l'entrée du dalot pour permettre de retenir les flottants susceptibles de limiter la débitance de l'ouvrage serait souhaitable. En effet, la présence de très nombreuses cuves de récupération des eaux de pluie et d'éléments divers est visible sur le site.

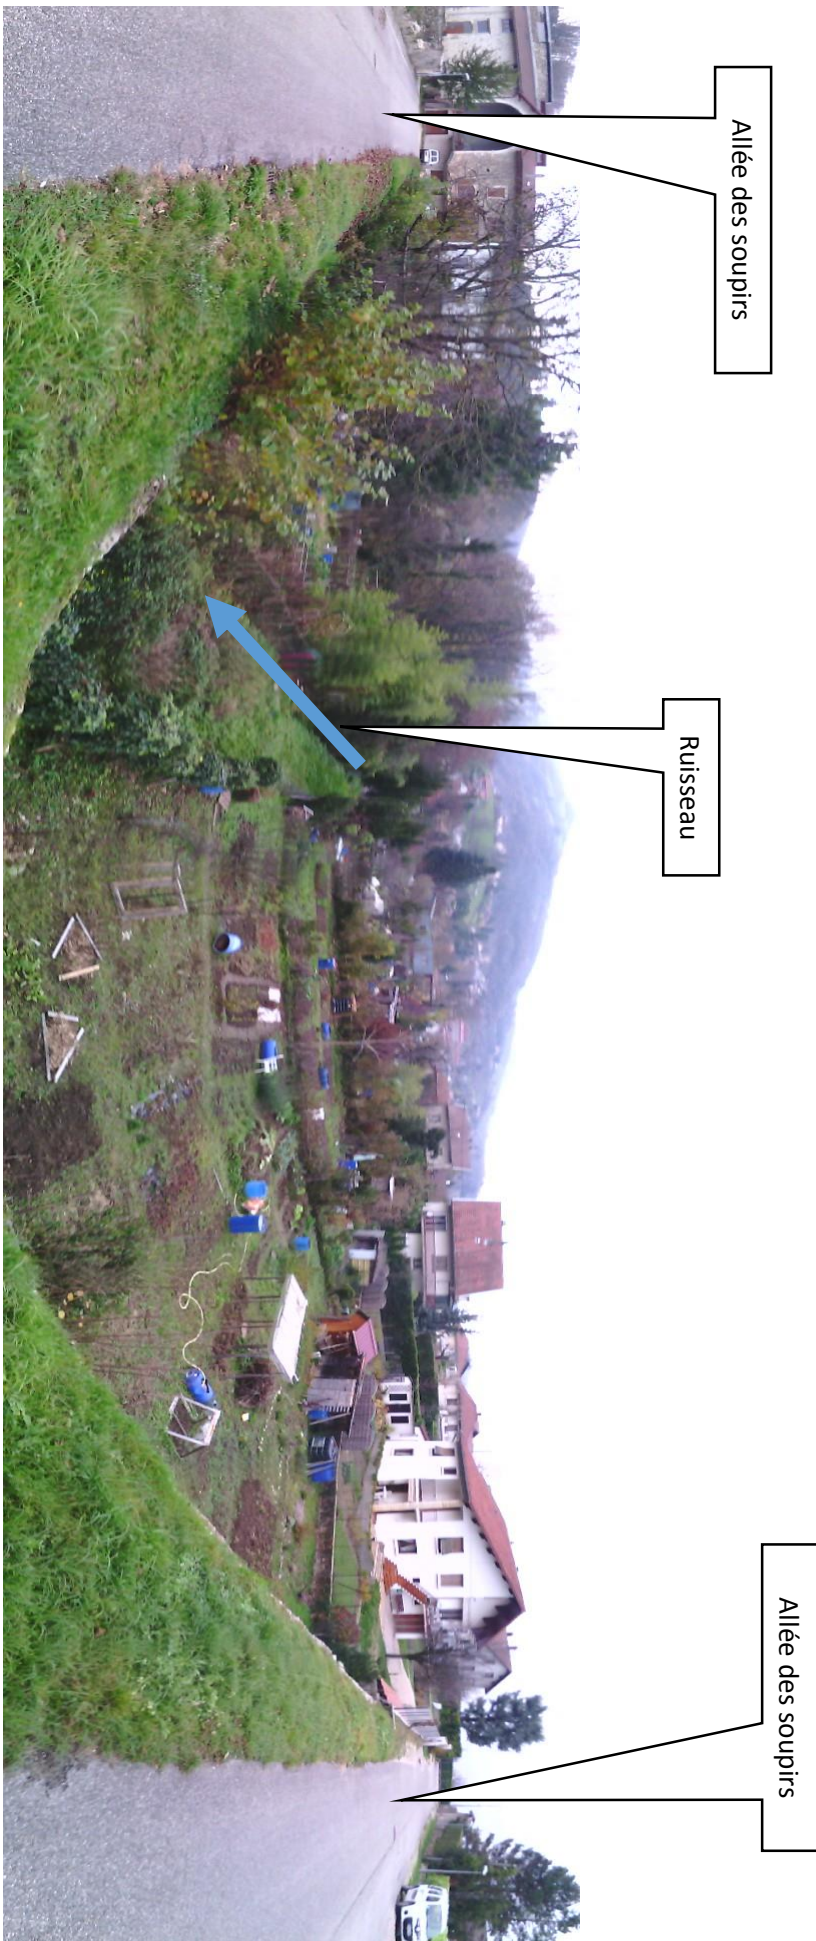
La configuration du site, une cuvette à l'amont d'un remblai avec un rétablissement partiel du passage des écoulements, est propice à la formation d'une zone inondable temporaire. Il est à noter que les maisons limitrophes

PHOTO 4 VUE GENERALE DU SITE A L'AMONT DE L'ALLEE DES SOUPIRS
